# KULTURHISTORISK REGISTRERING

I HALDEN KOMMUNE  
NORDBAKKE GÅRD

GNR. 218

# RAPPORT FRA KULTURHISTORISK BEFARING/REGISTRERING

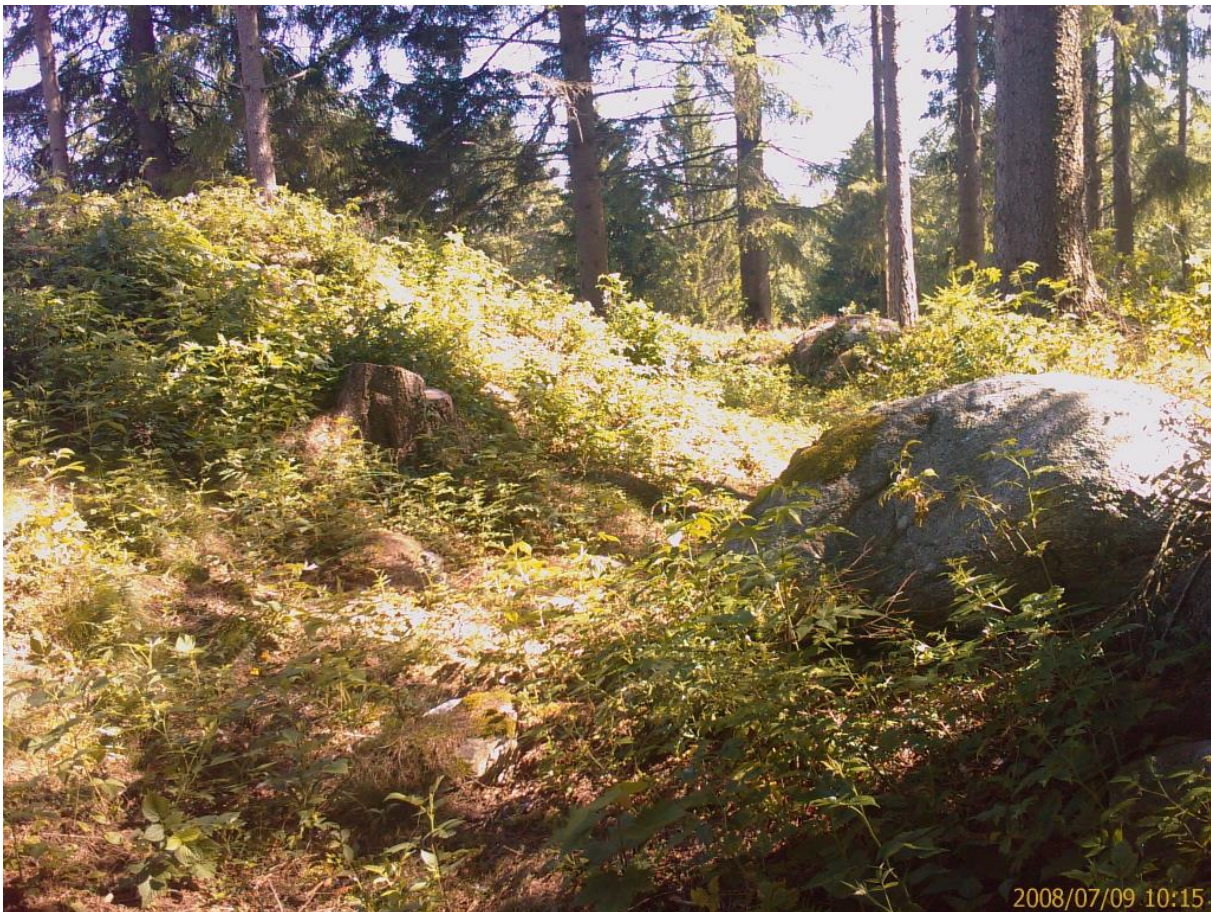
*Vestre voll, og negativet etter masseuttaket fra konstruksjonen av vollen i skansen.  
Bildet er tatt sørover mot Ørsjøen.*

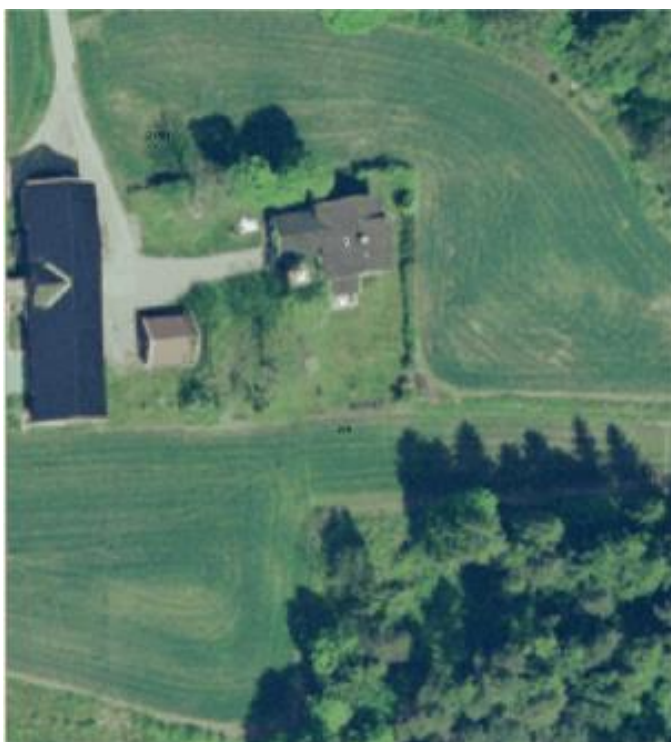
*Kart 2: Skansen ligger rett sør av våningshuset på Nordbakke gård og er i dag omgitt av tett granskog, Selve skansen og et belte på ca 20 meter rundt er tynnet ut av grunneieren*

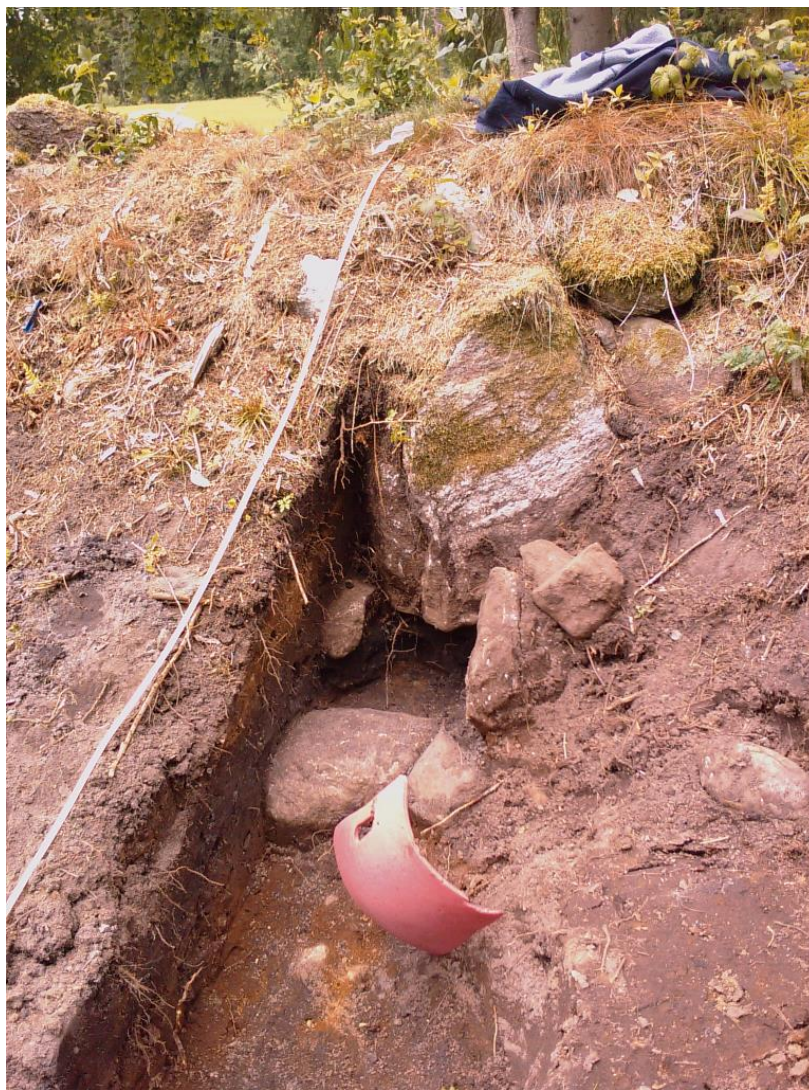
*Bilde 1: Sjakt 1 sett mot vollen i øst.*

I den sørøstre delen inne i skansen lå en større steinstruktur (bilde 4) på ca. 2m x 1 med ukjent funksjon. Sjakt 1 (bilde 1 og 2) ble lagt fra østre voll og inn mot denne strukturen for om mulig å avklare hvorvidt den har vært en del av det opprinnelige anlegget.

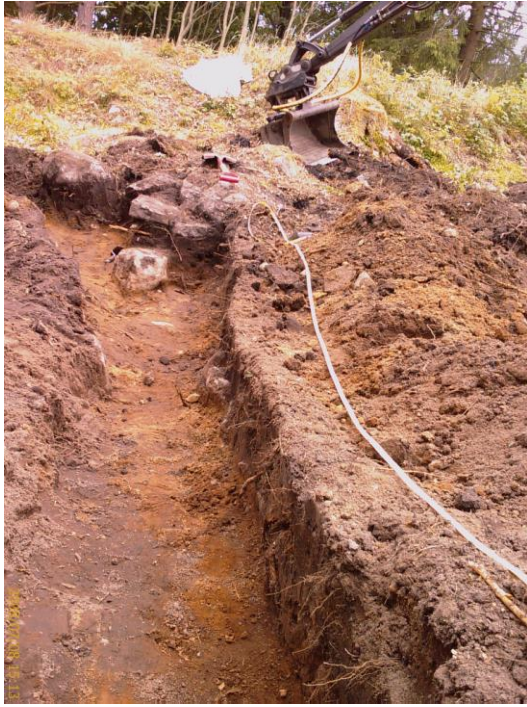
*Bilde 2: Sjakt 1, sett mot den sammenraste steinstrukturen i vest*

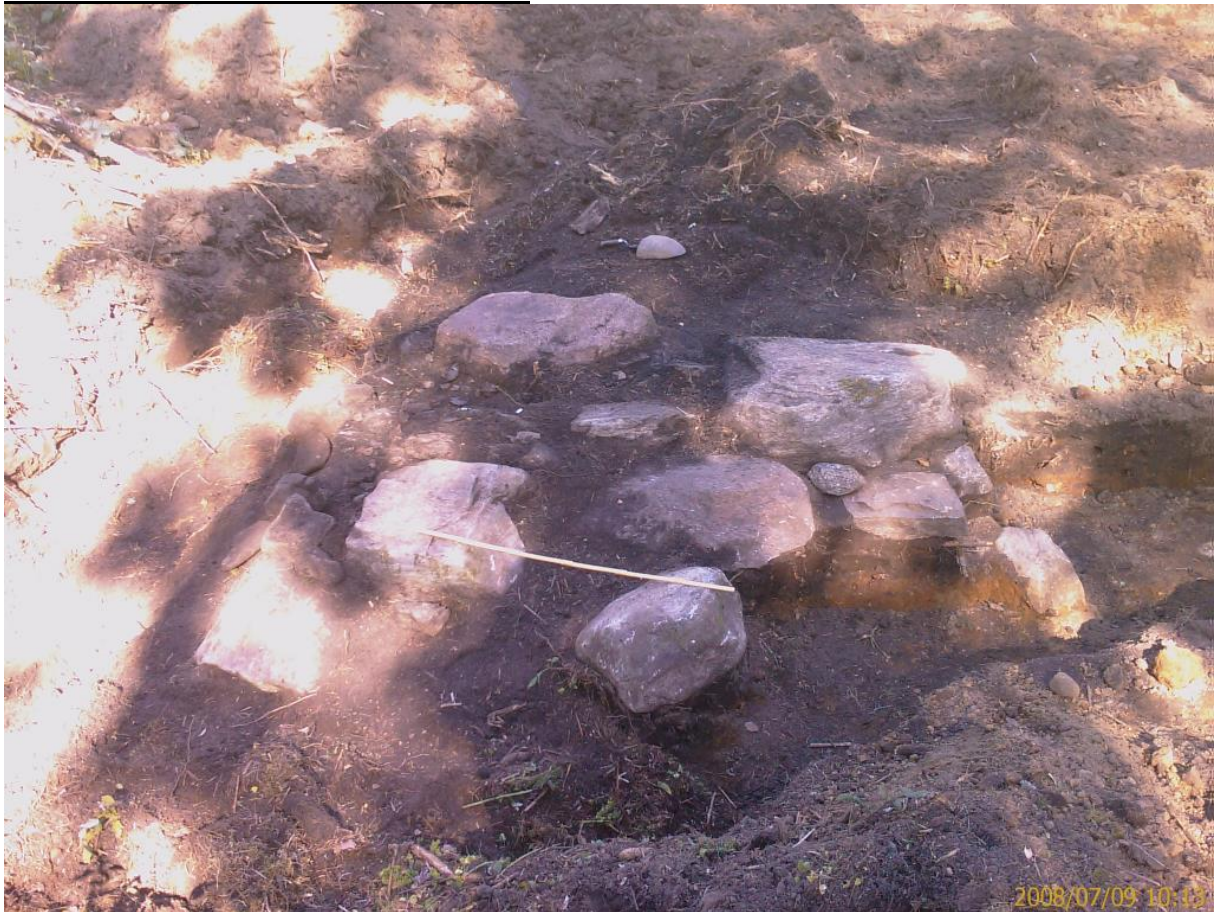
*Bilde 3: Den sammenraste steinstrukturen i vestenden av sjakt 1. Den utplasserte tommestokken måler 1 m. Bildet er tatt mot NV.*

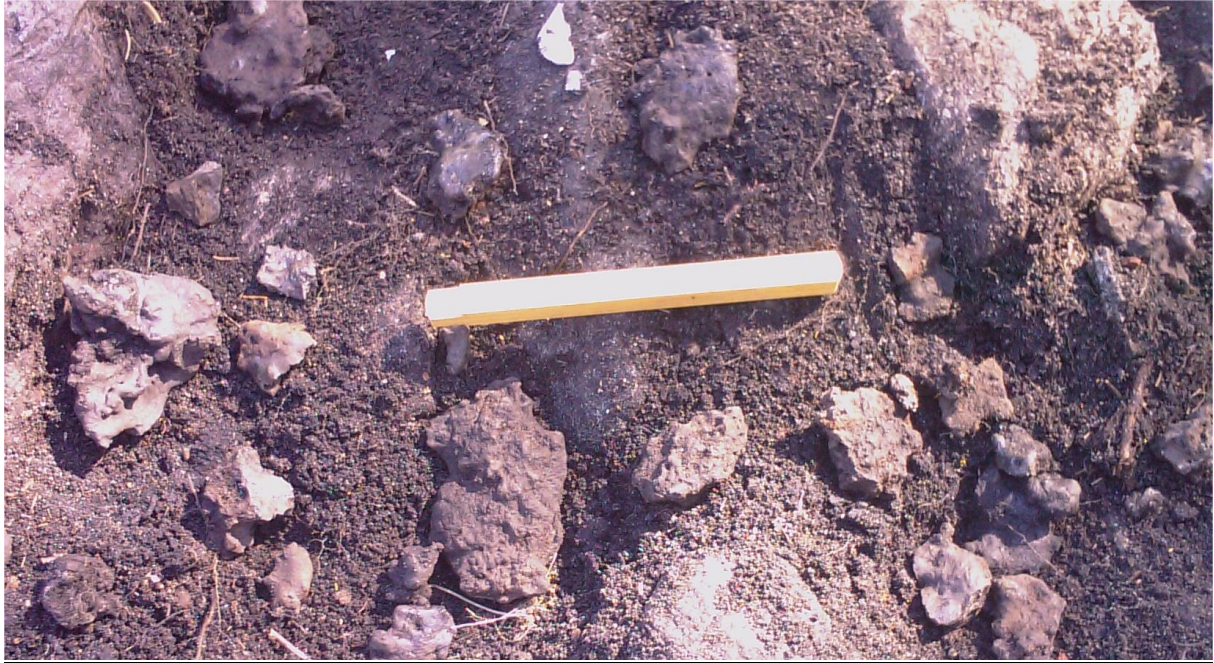
*Bilde 4: Bildet viser noe av slagget som ble funnet i og rundt den sammenraste steinstrukturen i vestenden av sjakt 1.*

Rett under torva i og i vestenden av strukturen ble det funnet en del jernholdig smieslagg, slagg fra smeltet jernholdig sand/torv sammen med noe kullstøv (se bilde 4 og 5). Mengden kullstøv var relativt liten i forhold til mengden slagg og var utelukkende konsentrert i den vestre halvdel av strukturen. Ingen av steinene i strukturen synes å ha blitt påvirket av varme og kan således neppe ha vært i direkte kontakt med kullet eller med slagget.

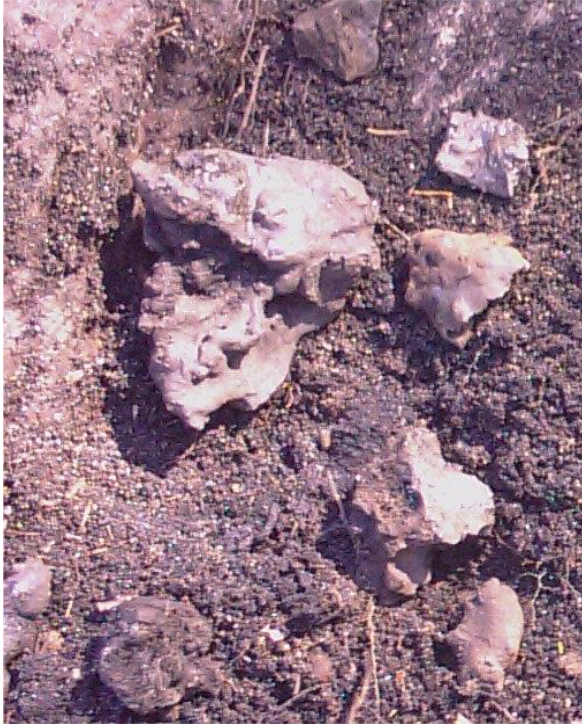
*Bilde 5: eksempel på smieslaget som ble påvist inne i steinstrukturen*

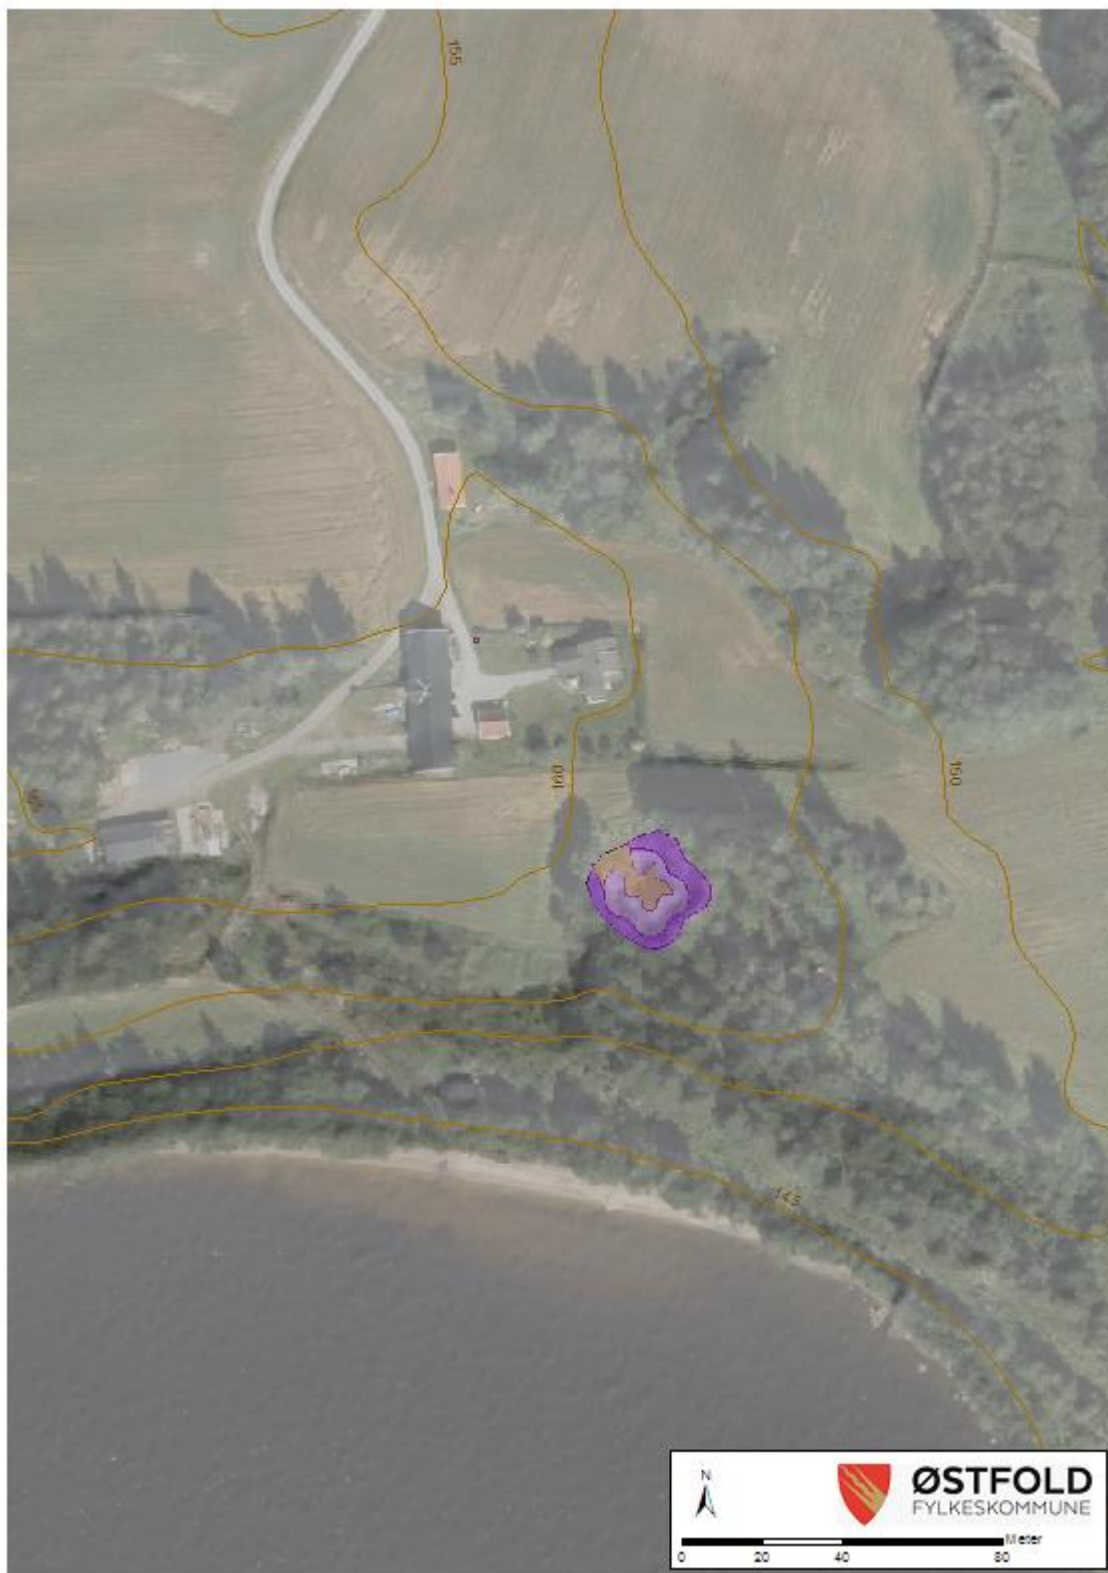
Figur 3: Nordbakke skanse. Indre rommet er markert med brunt, vollen med lys lilla og negativen i ytterkant av vollen er gitt en mørk lilla farge.
